Stichting Beveiliging Bedrijventerreinen Dordrecht Krabbepolder/Zeehaven

Verslag schouwronde gehouden op 12 november 2009 's ochtends (o) en 's avonds (a).

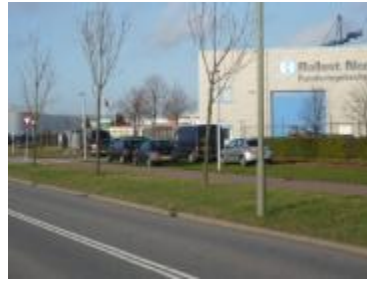
Bij bedrijven aan de Donker Duyvisweg is er
blijkbaar te weinig parkeerruimte.
Auto's worden geparkeerd op de groenstrook
tussen spoorlijn en fietspad.
Aan de andere kant van de weg is een openbare
parkeerplaats (ca 10 vakken) die nauwelijks
gebruikt worden.

De toegang tot dit bedrijfsterrein is te krap.
Regelmatig staan vrachtwagens op de Donker Duyvisweg
te wachten, waardoor er op de weg gevaarlijke situaties
ontstaan.

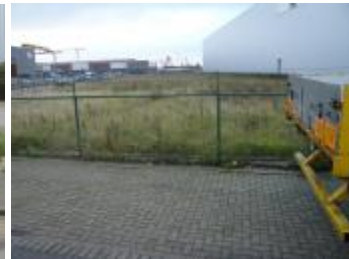
De doorgang naar het voetpad tussen Cofely en Sarens is nog
niet aangepast waardoor auto's er door kunnen.
